삼풍백화점 왜 무너졌나?

Lessons from the Collapse of the Sampoong Department Store Collapse

정 란 / 정회원, 단국대 건축공학과 교수
Chung, Lan / Professor, Dankook University
lanchung@dku.edu

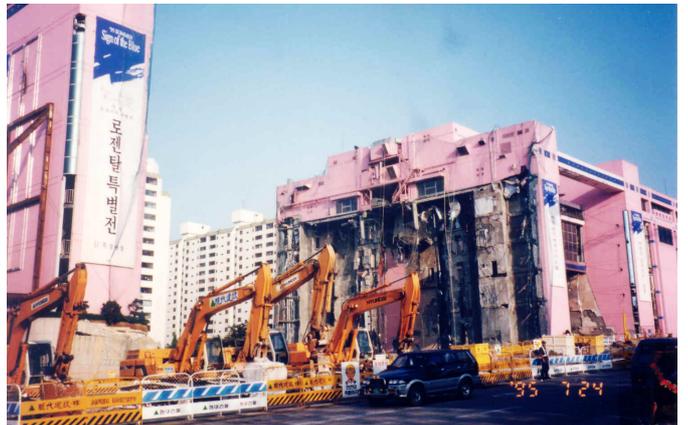
사진 1. 붕괴 후 잔재건물

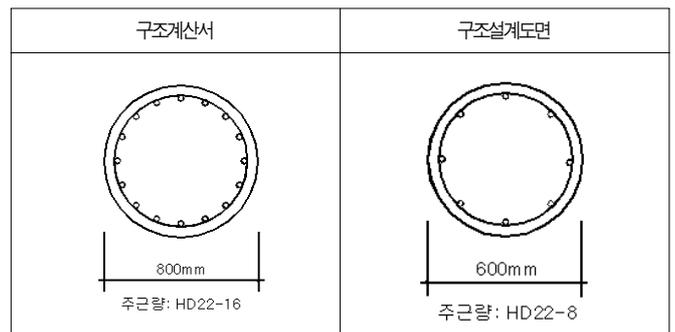
기둥 중에서 지상 4층과 5층의 2개 층 16개의 기둥이 직경 60cm, 철근 직경 22mm 8대로 구조 설계도면에 작성(도면번호 S-18, S-24)되어 있었다. 기둥 크기는 구조계산서 기둥 단면적의 약 56.3%, 철근은 50%로 축소되었다. 그러나 에스컬레이터 위치에 관한 변경 시 설계 기둥에 대한 검토 내용은 구조계산서에 포함되어 있지 않아, 기둥의 규격이나 철근량 변경에 대한 정확한 계산 근거가 확인되지 않았다(표 1 및 그림 1 참조).

그림 1. 기둥 규격 비교도

② 구조계산서에 직경 80cm(주근 16-HD22)로 계산되어 있는 4층 에스컬레이터 개구부 모서리 기둥이 에스컬레이터 위치 변경 후 설계도면에는 직경 60cm(주근 8-HD22)로 축소 도시되었다.

③ 북측 #2 코아의 엘리베이터 벽체 앞에 쓰레기 투입구(D.C)를 신설하기 위하여 슬래브를 절단하고 D.C의 양측에 길이 120cm의 콘크리트 벽체로 설계도서를 변경 작성하였으나, 이때는 이미 콘크리트 구조체 공사가 완료된 후이므로, 구조체 변경에 대한 구조안전 여부를 충분히검토하고 시공 및 감리를 철저히 하여야만 하나 설계자나 시공자 모두 이를 수행하지 않았다. 또한, 구조계산서에는 에스컬레이터 모서리에 있는 4, 5층 기둥의 직경을 80cm로 하였으나 에스컬레이터의 위치가 바뀐 후에는 둘레를 큰 보로 보강하고 기둥의 직경을 60cm로 변경하였다. 에스컬레이터 부위에는 슬래브에 개구부가 생겨 플랫슬래브의 연속성이 없어지므로 주변의 슬래브에 영향을 미치게 되며 개구부 주위에는 비틀림 모멘트가 발생되므로 기둥 또한 휨모멘트를 받게 된다. 따라서 위치를 변경한 개구부 주위의 기둥을 처음과 같이 직경 80cm의 기둥으로 하는 것이 안전에 도움이 되었을 것이다.

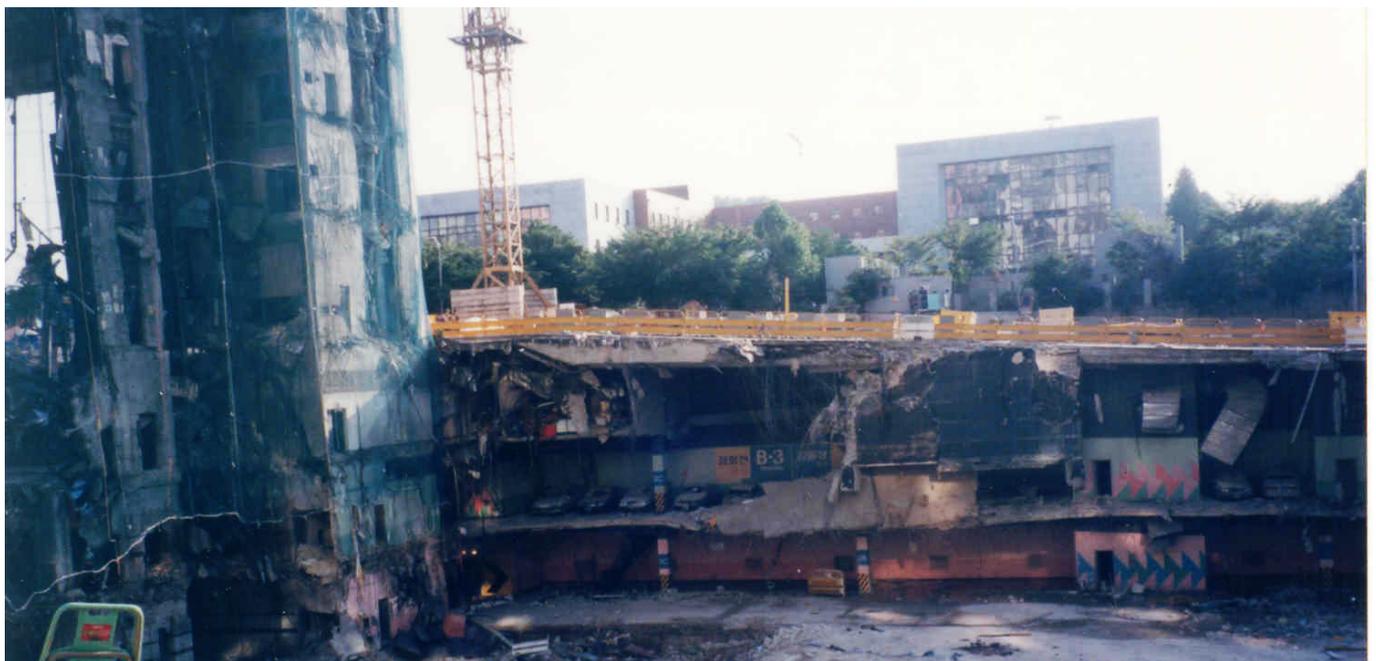
사진 2 팬케이크로 붕괴된 슬래브

(마) 이와 같은 붕괴 요인들이 5년이라는 장기간에 걸쳐 지속적으로 진행, 전반적으로 안전율을 확보하지 못한 상태에서 종국에는 5-E, 5-F 기둥 주변의 5층 및 지붕층 슬래브가 기둥 둘레를 따라 전단파괴되면서 인접 슬래브의 파괴로 이어지는 연쇄붕괴가 일어나 전체 건물이 붕괴된 것으로 판단된다.

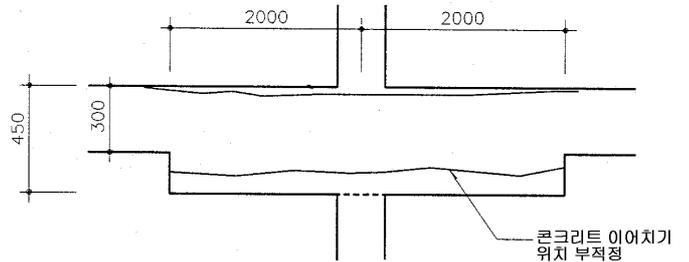
지하 2층의 ⑨열 ⑩행 부위의 지판과 슬래브의 파단된 콘크리트의 면을 관찰한 결과 지판과 그 위의 슬래브의 경계 부위가 자갈의 탈락이나 파쇄에 의한 요철이 없이 칼로 자른 듯이 수평으로 매끄럽게 분리되어 있고 레이턴스의 흔적을 볼 수 있다. 따라서 콘크리트의 타설 순서는 지판(15cm) 부위의 콘크리트를 먼저 타설하고 시간이 상당히 경과한 뒤에 그 위의 슬래브(30cm)를 타설한 것으로 조사되었다(그림 2).

그림 2 콘크리트 이어치기 위치도

③ 콘크리트 이어 치기는 수평부재인 슬래브의 경우 수평 방향의 이어치기를 지양하고 수직 방향으로 이어 치기를 하여야 하나, 지판상단과 슬래브 하단 부위에서 이어 치기를 하여 휨모멘트와 전단력에 저항할 수 있는 저항능력이 감소된 것으로 보인다.

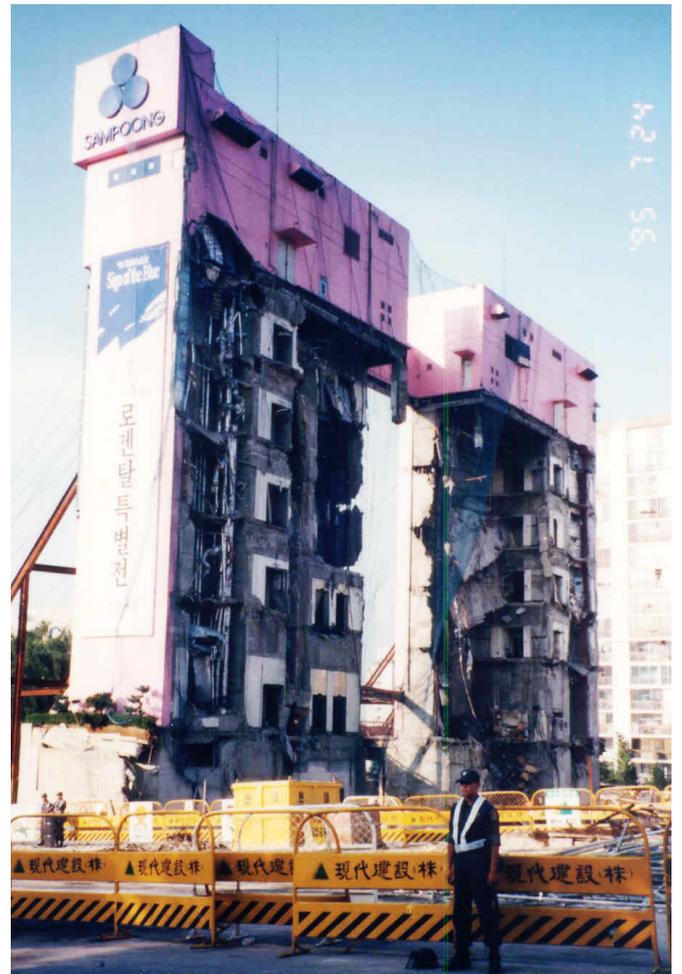
사진 3. 붕괴후 잔존한 계단실 벽체 부분
